CHOLLAS CREEK

2021 – 2023

SAN DIEGO
COASTKEEPER

Informe de calidad del agua

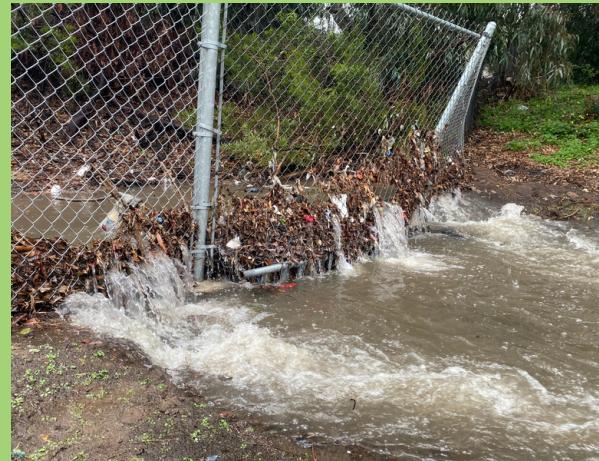
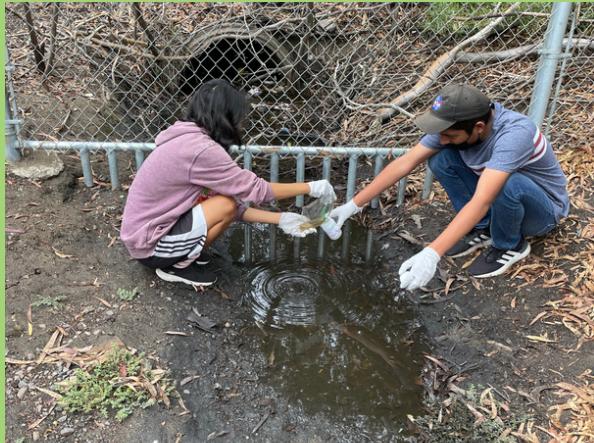
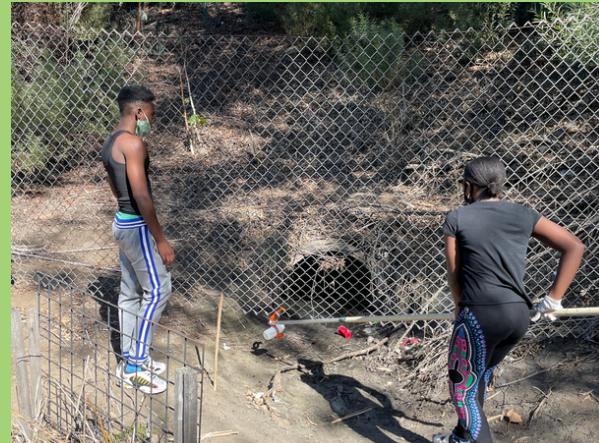
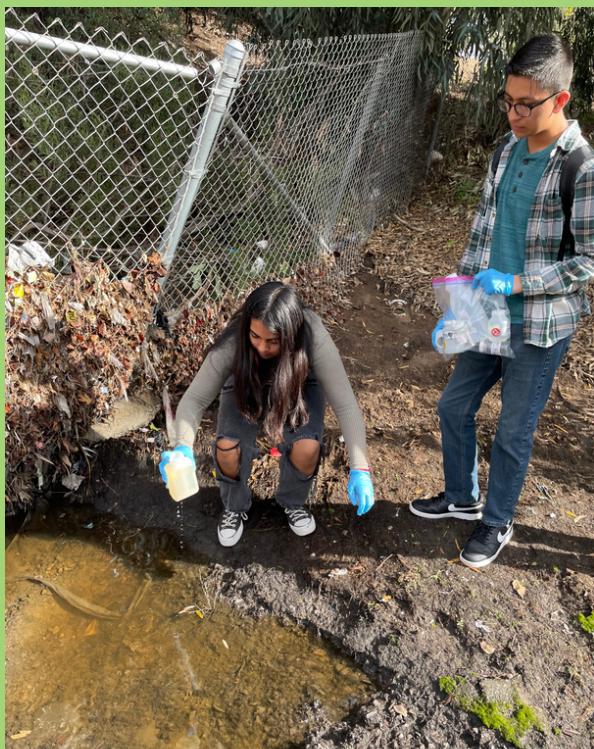
EarthLab

El lugar de recogida de muestras se encuentra en el Laboratorio de Tierra de la Escuela Secundaria Millennial Tech.

Los desagües pluviales cercanos a menudo traían basura a la zona.

Siete de doce veces, no había agua durante el muestreo.

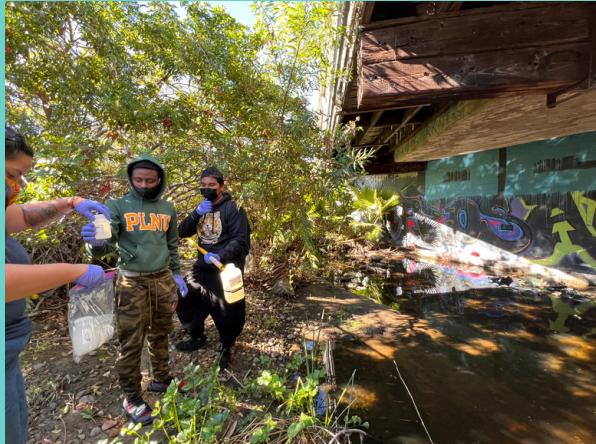
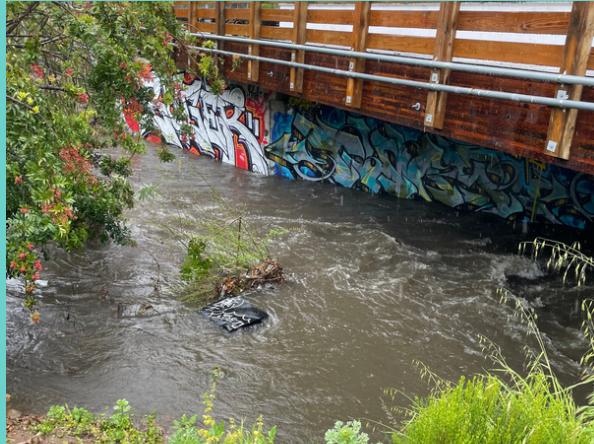
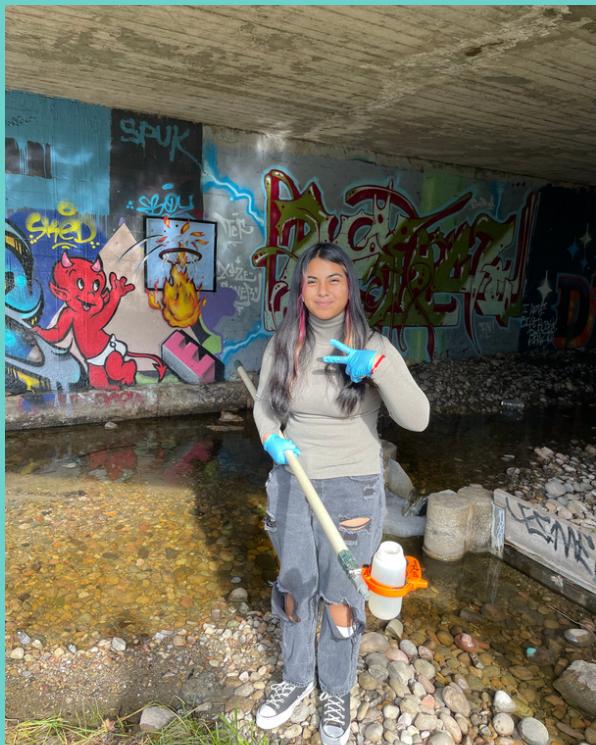
Federal Boulevard

A lo largo del tiempo, se produjo un aumento de los sedimentos en la ladera junto a este punto de muestreo.

A menudo vimos langostinos en esta localización de muestreo.

Este sitio tiene agua constante durante todo el año y es el lugar de muestreo más corriente arriba.

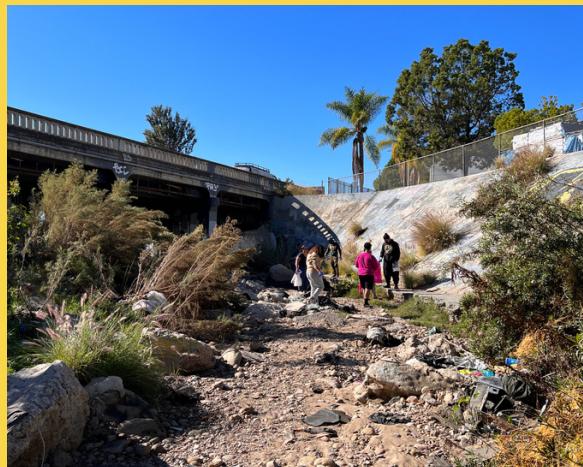
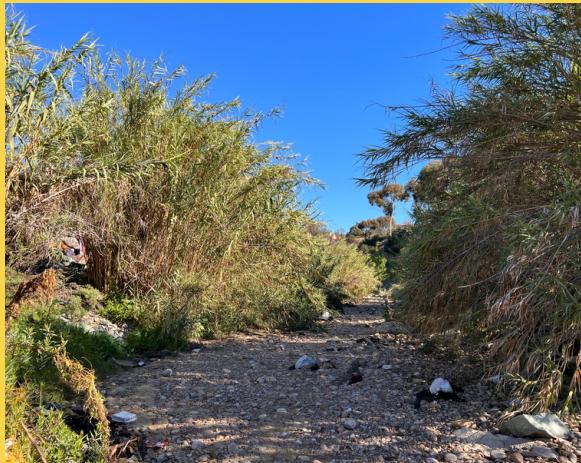
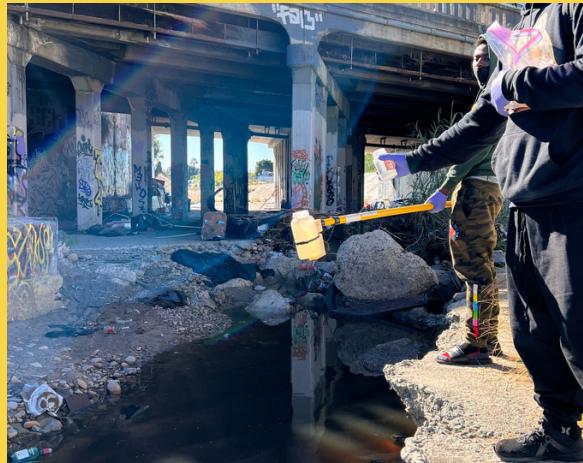
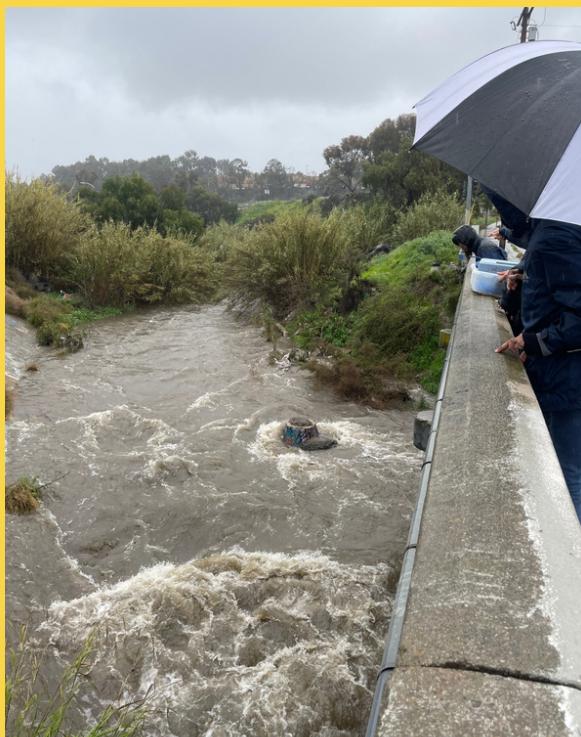
Market Street

Esta localización presenta constantemente altos volúmenes de basura.

Durante el invierno se produjeron los mayores cambios en la calidad del agua, probablemente debido a la lluvia.

Seis de cada doce veces, no había agua durante el muestreo.

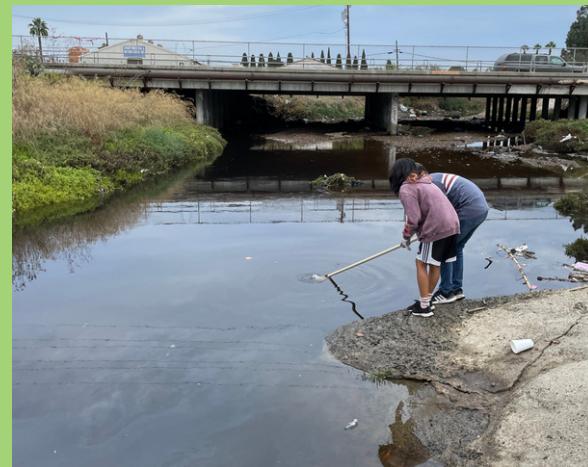
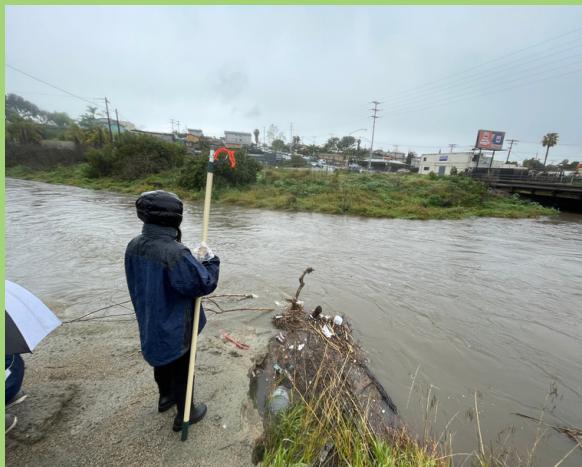
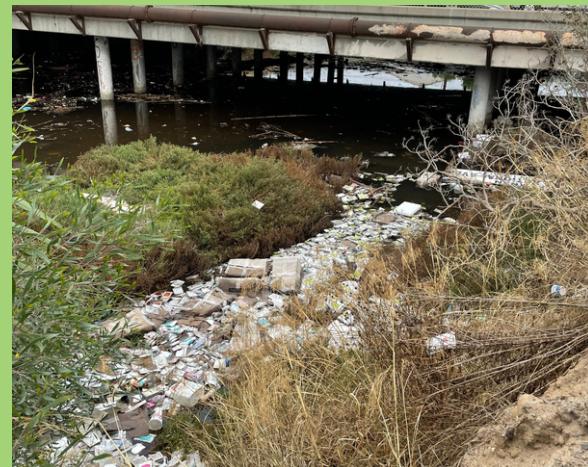
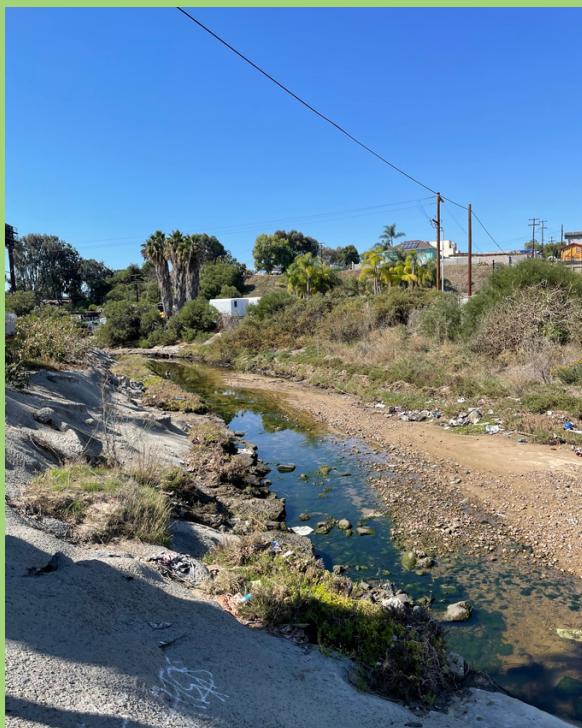
National Avenue

Esta localización está bajo un paso elevado y cerca de un negocio de remolque de coches.

Regularmente vimos grandes cantidades de basura en el arroyo. En diciembre de 2022, encontramos muchos peces muertos en este sitio después de las lluvias recientes.

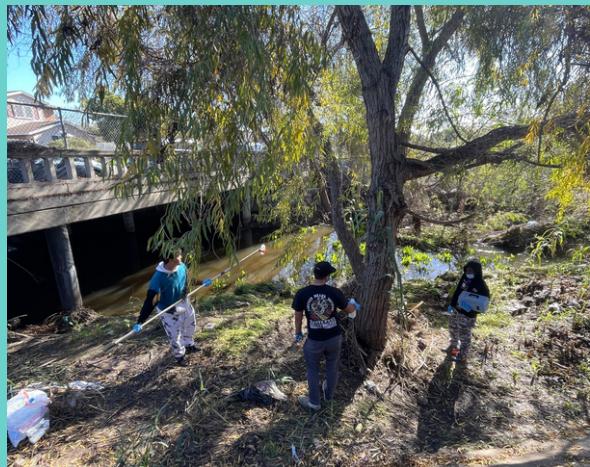
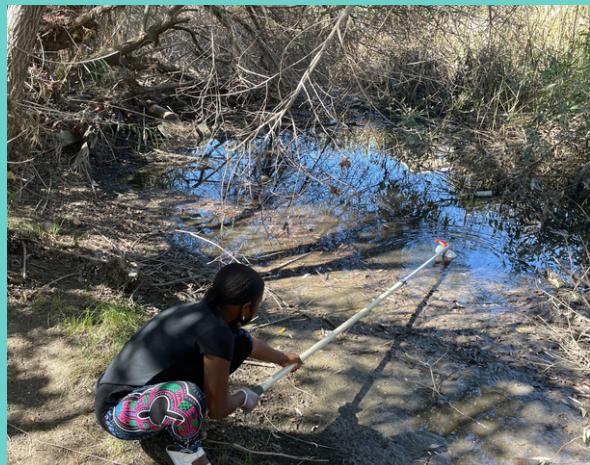
Alpha Street

Esta localización se encuentra en las proximidades de la escuela primaria César Chávez.

Hay un sendero cercano al sitio que conduce al parque Southcrest Trails Neighborhood Park.

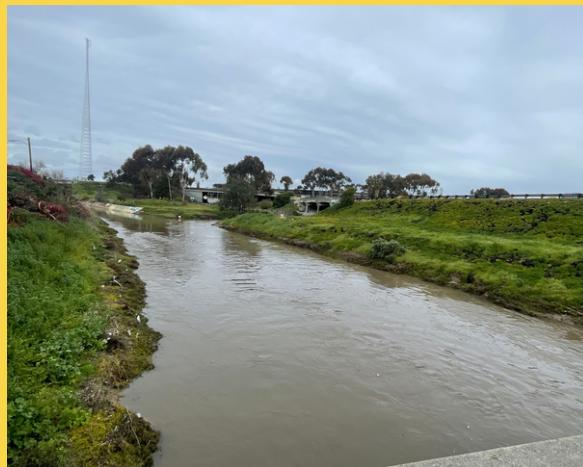
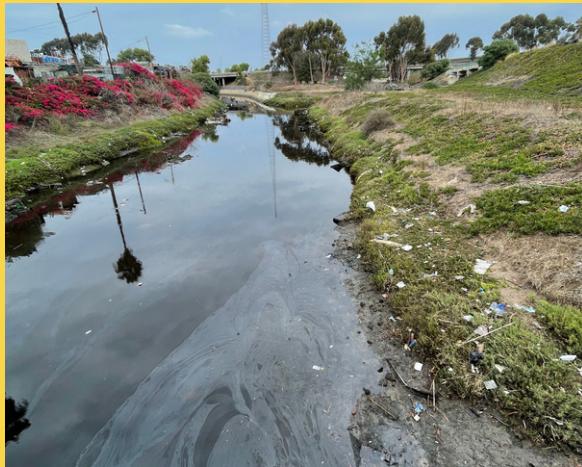
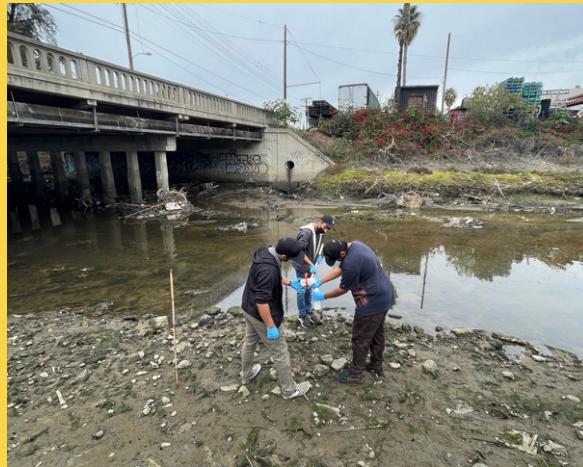
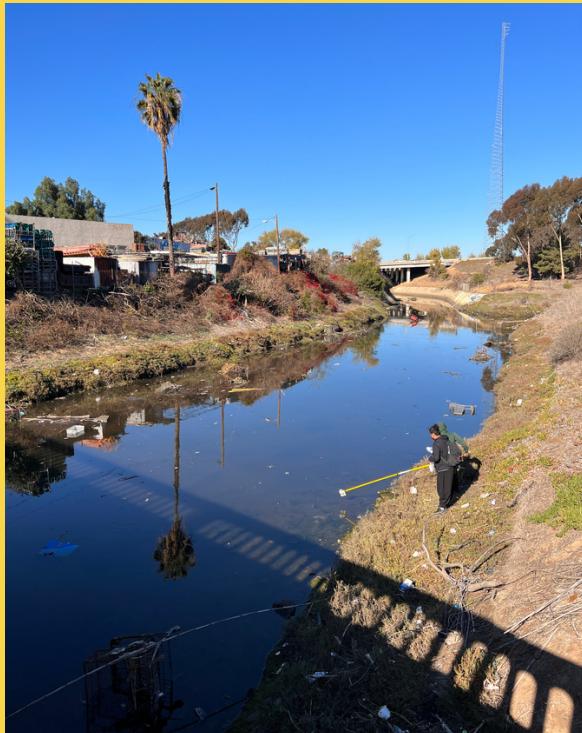
Main Street

Esta localización de muestreo está ubicada aguas arriba de la Base Naval en Barrio Logan.

En las cercanías de este sitio, se encuentra un establecimiento con asientos y andamios.
